## INSPEKTIONSBERICHT

<b>Teichwasseruntersuchung EHZ Putzing</b> <b>BH MI 9-W-8267/6</b> Probenahmedatum: 11.07.2018	
Auftraggeber	Verein Erholungsgebiet - Putzing Mag. Manfred Wildgatsch
Anschrift des Auftraggebers	Am See 42 2203 Groöbebersdorf
Auftrag vom / Zahl	Dauerauftrag

## SEEWASSERUNTERSUCHUNG N1804607

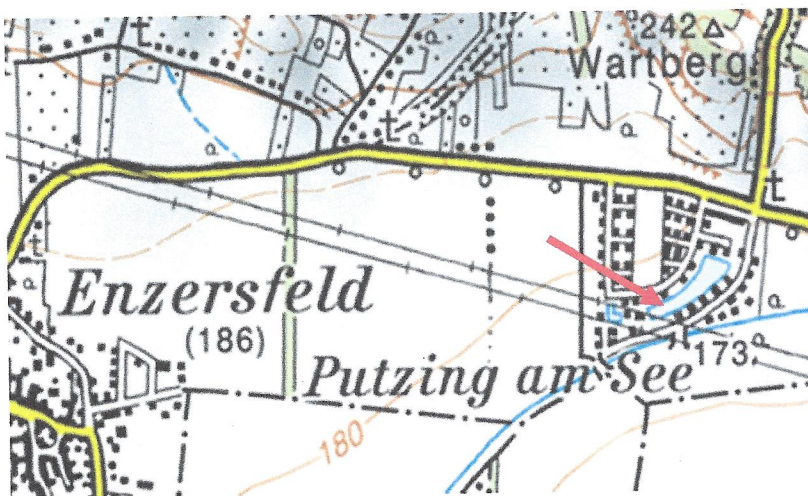
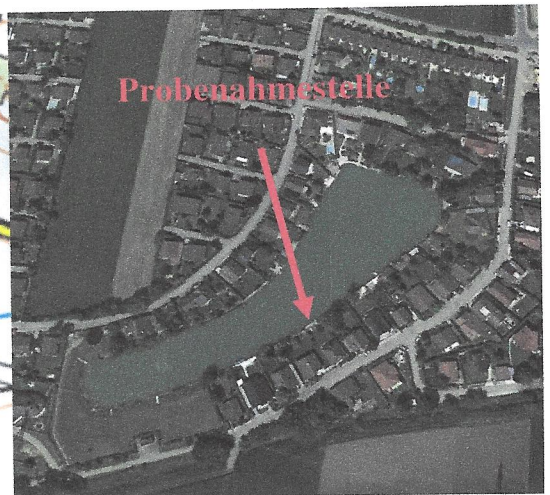
Probenehmer: Frau Julia Weber  
 Datum der Probenahme: 11.07.2018  
 Uhrzeit der Probenahme: 13:20 Uhr  
 Stelle der Probenahme: vom Steg Parzelle 30-32  
 Witterungsverhältnisse: wechselhaft, windstill, nieseln, bedeckt, 22 °C  
 Anmerkung: starke Algenblüte  
 Zugang: offen (anläuten)
