INSPEKTIONSBERICHT

gem. ÖNORM M6230:2015-06

Teichwasseruntersuchung EHZ Putzing BH MI 9-W-8267/6 Probenahmedatum: 10.04.2019	
Auftraggeber	Verein Erholungsgebiet - Putzing Mag. Manfred Wildgatsch
Anschrift des Auftraggebers	Am See 42 2203 Grobebersdorf
Auftrag vom / Zahl	Dauerauftrag
Auftragsnummer	N1902206
Berichtsnummer	N1902206/01I
Geschäftszahl	10262
Ausstellungsdatum	13.05.2019
Sachbearbeiter	Mag. Ulrich Purtscher
Anzahl der Textseiten	3 Seiten
Anzahl der Beilagen	6 Seiten

SEEWASSERUNTERSUCHUNG N1902206/011

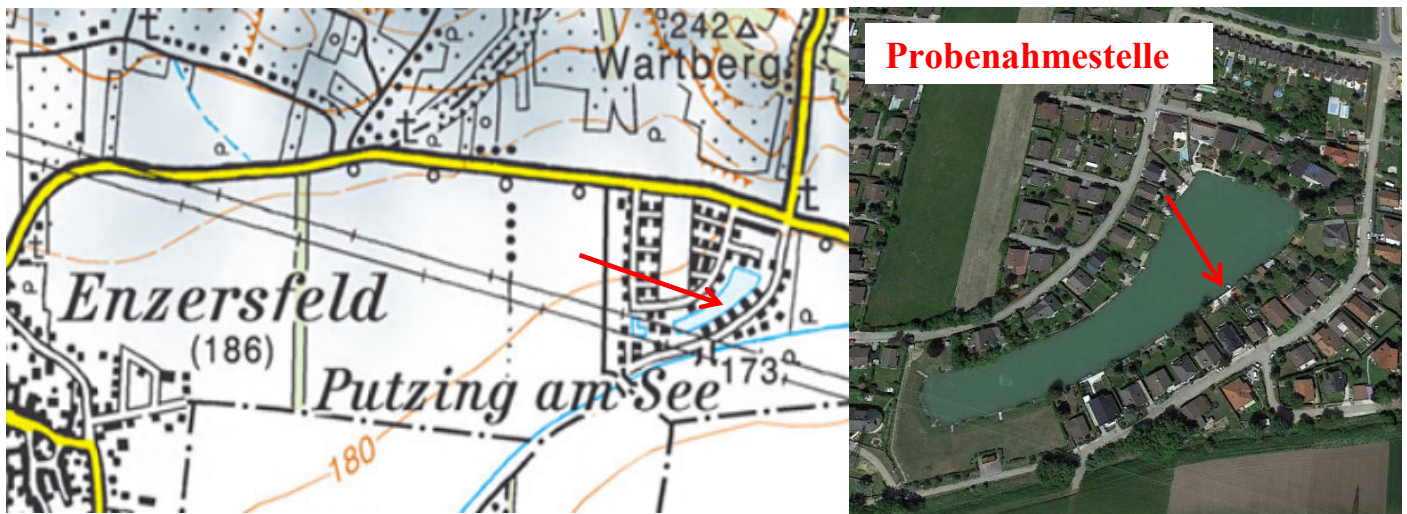
Probenehmer/Inspektor:	Bernhard Zens, MSc
Datum der Inspektion:	10.04.2019
Uhrzeit der Probenahme:	16:40 Uhr
Stelle der Probenahme:	vom Steg aus, Parzelle 30
Witterungsverhältnisse:	trocken, bedeckt, windstill, 12,5 °C
Zugang:	anläuten

Uferlinie:	verbaut
Ufervegetation:	teilweise verwachsen

Gewässer:	Teichwasseruntersuchung EHZ Putzing
Entnahmedatum:	10.04.2019
Ufersteine:	veralgt
Fischbestand:	ja
Fischbesatz:	nicht erhoben
