INSPEKTIONSBERICHT

gem. ÖNORM M6230:2018-03

Teichwasseruntersuchung EHZ Putzing BH MI 9-W-8267/6 Probenahmedatum: 27.04.2022	
Auftraggeber	Verein Erholungsgebiet - Putzing z H. Herrn Mag. Manfred Wildgatsch
Anschrift des Auftraggebers	Am See 42 2203 GROßEBERSDORF, NIEDERÖSTERREICH
Auftrag vom / Zahl	Dauerauftrag
Auftragsnummer	E2206958
Berichtsnummer	E2206958/01I
Geschäftszahl	10262
Ausstellungsdatum	06.05.2022
Sachbearbeiter	Mag. Ulrich Purtscher
Anzahl der Textseiten	3 Seiten
Anzahl der Beilagen	6 Seiten

SEEWASSERUNTERSUCHUNG E2206958/011

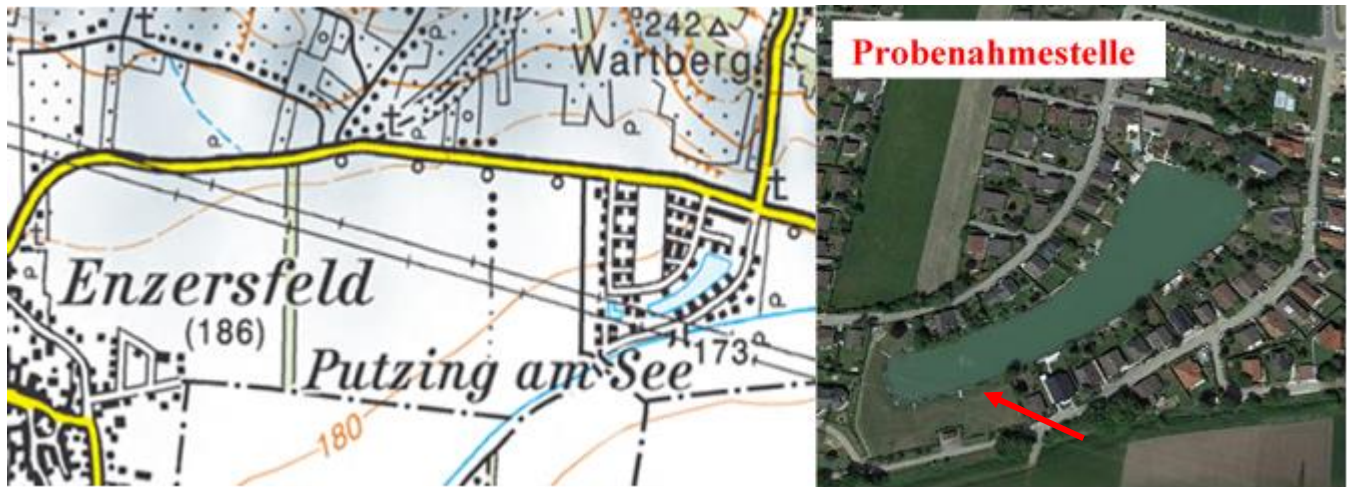
Probenehmer/Inspektor: Tobias Schmiedecker
 Datum der Inspektion: 27.04.2022
 Uhrzeit der Probenahme: 16:30 Uhr
 Stelle der Probenahme: von den Stufen aus
 Witterungsverhältnisse: l. windig, trocken, bedeckt, 13,5°C
 Zugang: Anläuten
